# Skýrsla Rannsóknarnefndar umferðarslysa 2011

*Nóvember 2012*

## ***Rannsóknarnefnd umferðarslysa***

***Skýrsla Rannsóknarnefndar umferðarslysa 2011.***

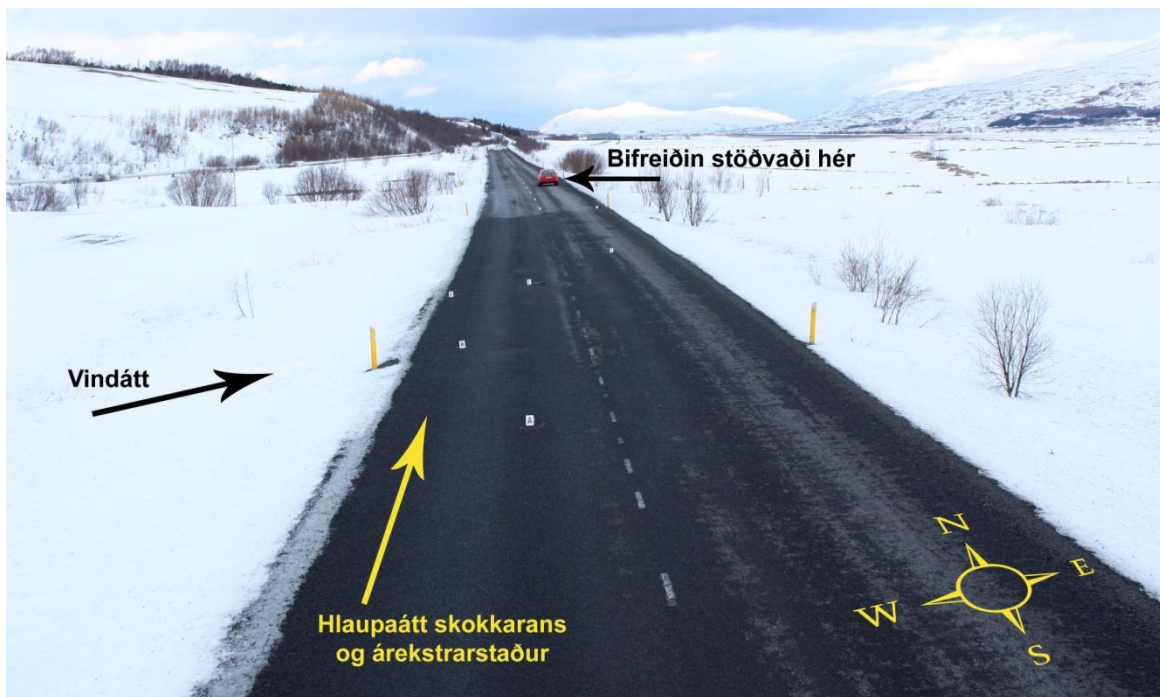
Mynd af slysavettvangi tekin daginn eftir slysið. Myndin er tekin í norður í akstursátt bifreiðarinnar. Skokkarinn hljóp einnig norður Eyjafjarðarbraut.

Bifreiðin var rannsökuð eftir slysið. Kom í ljós að aðalljósapera hægra megin var ranglega fest í perustæðinu. Hefur það getað valdið lélegri vegsýn fram á veginn. Ekki logaði á aðalljósinu vinstra megin eftir slysið. Ekki er ljóst hvort peran sprakk í slysinu eða hvort einungis logaði á ljósinu hægra megin þegar slysið átti sér stað. Við rannsóknina kom ekkert annað fram við ástand bifreiðarinnar sem skýrir tildrög slyssins.

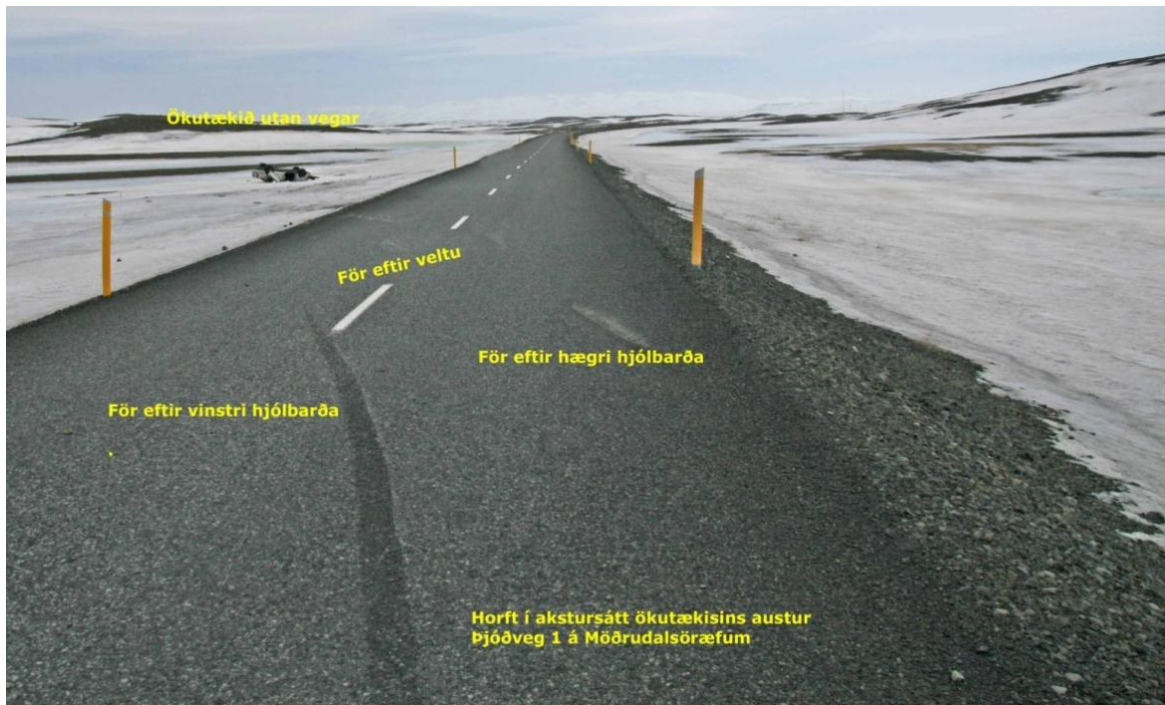
Mynd af vettvangi sem sýnir för eftir bifreiðina í aðdraganda bílveltunnar. Horft í akstursátt bifreiðarinnar austur Þjóðveg 1.

Heildarvegalengd slysavettvangs var 153 metrar. För voru eftir bifreiðina í hægri vegkanti á 103 metra kafla þar til ökumaður beygði bifreiðinni upp á veginn. Þar tóku við för eftir hliðarskrið og veltu skáhallt yfir veginn, um 25 metrar. Utan vegar, vinstra megin, voru 25 metra för eftir bifreiðina þar sem hún hafði runnið á toppnum á snjóskafli. Samkvæmt útreikningum RNU hefur bifreiðinni verið ekið á 114 +/-17 km/klst. en hámarkshraði þarna er 90 km/klst.

Hugsanlega hefði bifreiðin í þessu slysi ekki oltið hefði ökumaður stýrt henni útaf veginum niður hallann hægra megin. Rannsóknarnefnd umferðarslysa hefur í öðrum skýrslum bent á mikilvægi þess að ökumenn forðist að ofstýra bifreiðum með þeim afleiðingum að þær velta. Þegar ökutæki veltur margfaldast líkindi á alvarlegum meiðslum ökumanns og farþega.

Hætta er á að ökumaður missi endanlega stjórn á bifreiðinni þegar sveigt er inn á veginn aftur eins og raunin var í þessu slysi. Í slíkum tilfellum þarf ökumaður að meta hvort honum sé ekki betur borgið að stýra bifreiðinni beint út af vegi frekar en að sveigja inn á hann aftur.

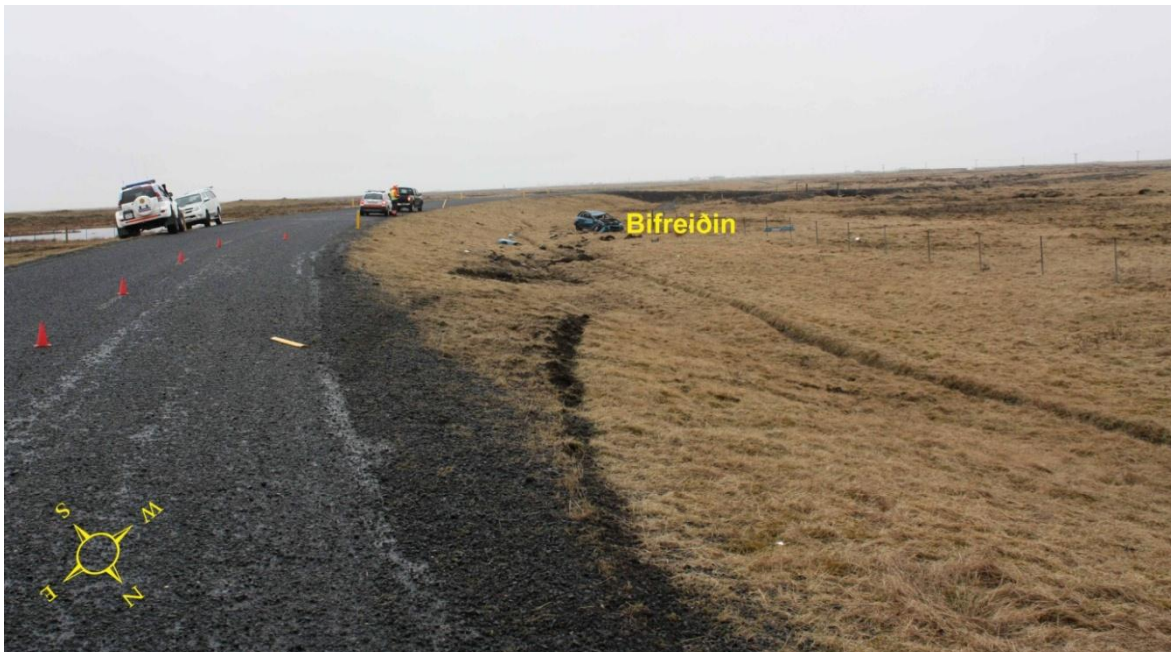
Ökumaður fólksbifreiðar ók eftir Akureyjarvegi seinni part dags. Skammt sunnan við bæinn Strönd er aflíðandi beygja á veginum. Af ummerkjum á vettvangi má ráða að ökumaður hafi misst bifreiðina í hliðarskrið í beygjunni, hún hafi runnið út af veginum og oltið nokkrar veltur. Greina mátti um 8 metra skriðför á blautum veginum og rúmlega 30 metra hjólför á blautu grasi í vegfláanum þar til bifreiðin tók fyrstu veltuna. Bifreiðin fór í loftköstum um 67 metra og stöðvaðist á hjólunum. Ökumaður bifreiðarinnar, sem var einn á ferð, var ekki spenntur í öryggisbelti og kastaðist hann út úr bifreiðinni í veltu. Hann lést samstundis af völdum brjóstholsaverka. Engin vitni voru að slysinu.

Mynd af slysavettvangi.

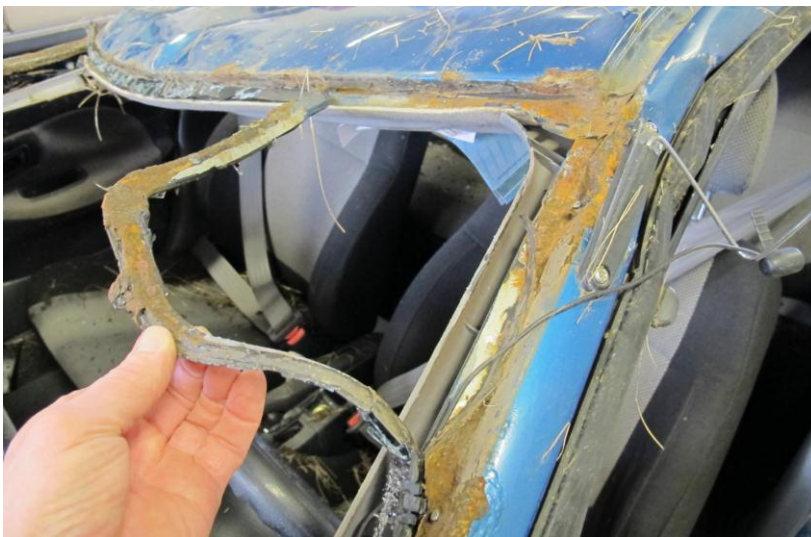
Í þessu slysi kom í ljós að límingu framrúðunnar var ábótavant. Þessi galli hefur ítrekað komið upp í bifreiðarannsóknum eftir alvarleg umferðarslys hér á landi. Ekki verður önnur ályktun af því dregin en að vinnubrögð við ísetningu rúða séu óvönduð og að gæðaeftirliti með þeim sé verulega ábótavant. Framrúðan gegnir til að mynda því hlutverki að styðja við öryggispúða þegar hann springur út við árekstur. Framrúðan ætti jafnframt að varna því að farþegi eða ökumaður kastist út um hana í bílveltu. Að auki er hún hluti af burðarþoli yfirbyggingar bifreiðarinnar. Raki getur jafnframt sest í falsið ef límingin er ekki í lagi og myndað ryð. Þá getur leki komið inn í farþegarýmið.

Mynd af framrúðufalsi bifreiðarinnar. Sjá má að ryð er komið undir borðann og hann því laus frá falsinu. Mynd fengin úr bíltækniskýrslu.

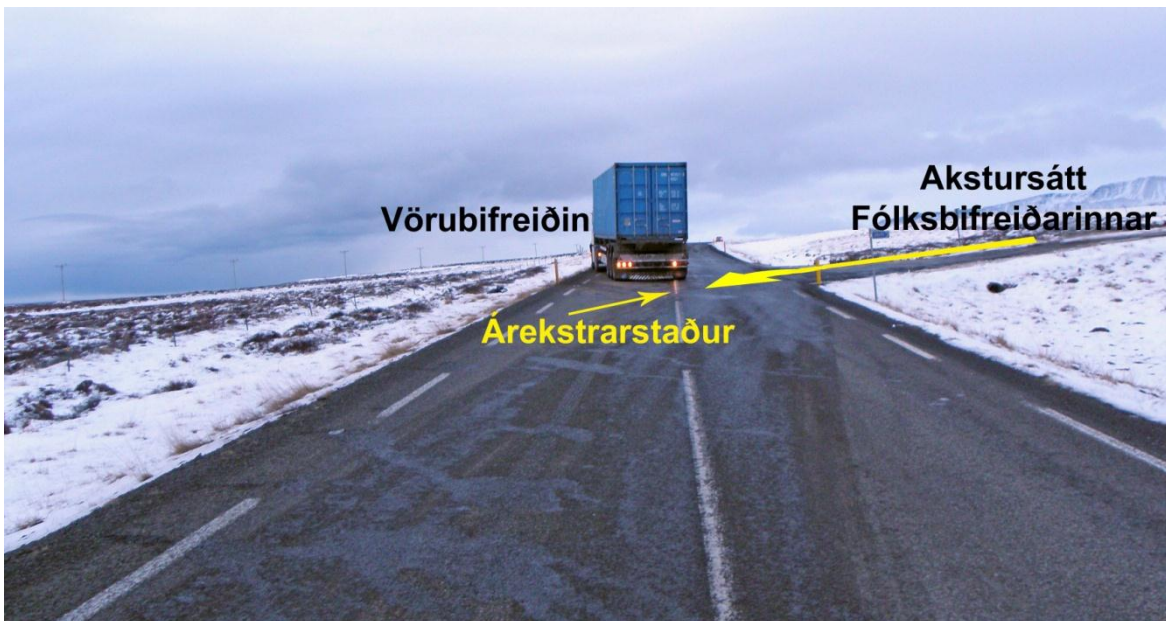
**Mynd:** Ummerki sýndu að fólksbifreiðin var komin, að hluta, yfir miðlínu þegar áreksturinn varð. Fór eftir vörubifreiðina sýndu að henni hafði verið hemlað og sveigt til vinstri fyrir áreksturinn.

Samkvæmt skýrslu ökumanns vörubifreiðarinnar var fólksbifreiðinni ekið viðstöðulaust inn á Þjóðveginn í veg fyrir hann. Ummerki á vettvangi slyssins styðja þá frásögn. Enginn annar var til frásagnar um tildrög slyssins.

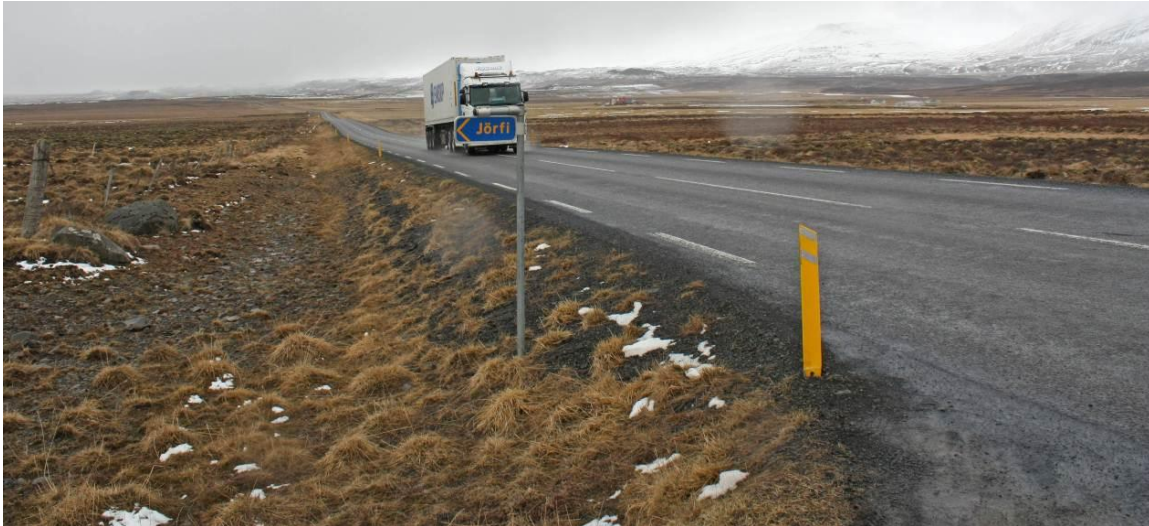
Mynd tekin við vegamótin daginn eftir slysið sýnir að vegsýn er góð.

Veður var ágætt, bjart og engin ofankoma en vegyfirborð blautt. Smá krapí var á heimreiðinni en engin hálka. Útsýn frá afleggjaranum á þjóðveginn er góð. Ekkert í umhverfi vegarins skyggði á aðvífandi umferð. Rannsóknarnefnd umferðarslysa telur að ökumaður fólksbifreiðarinnar hafi ekki gætt nægilega vel að umferð áður en hann ók inn á þjóðveginn.

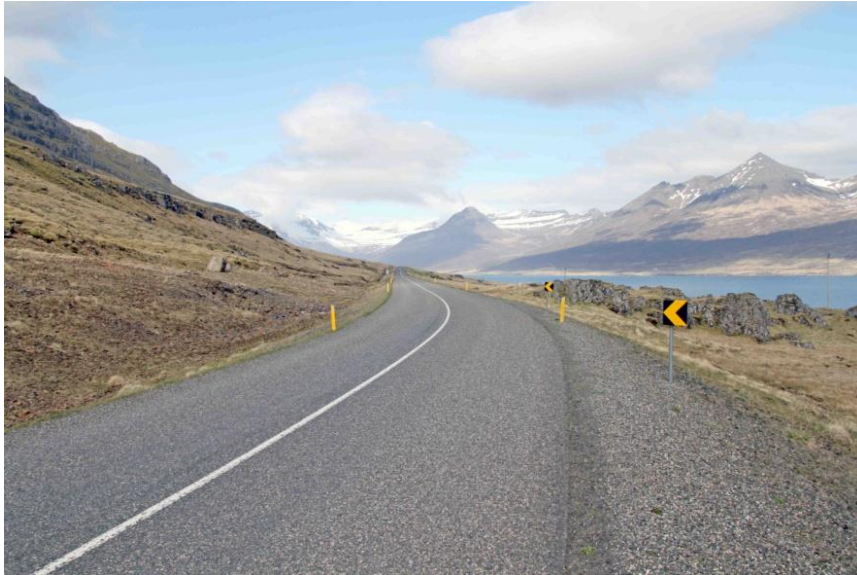
Horft móti akstursstefnu. Bifreiðinni var ekið yfir á öfugan vegarhelming og útaf vinstra megin

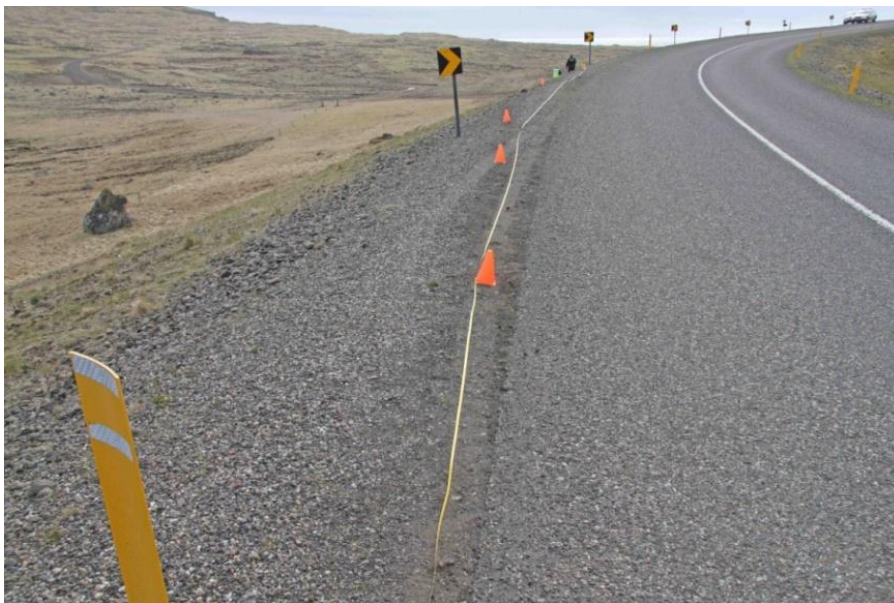
Horft í akstursstefnu. För í vegbrún eftir vinstri hjólbarða

Á vettvangi voru hjólför í vinstri vegkanti við upphaf beygjunnar en þá hafði bifreiðinni verið ekið yfir á öfugan veghluta. För voru í fláanum eftir báða hjólbarða þar til bifreiðin valt. Leið bifreiðarinnar var um 180 metrar frá því hún fór útaf veginum þar til hún staðnæmdist. Engin vitni voru að slysinu og hemlaför voru ekki merkjanleg á vettvangi. Ökumaður bifreiðarinnar notaði ekki bílbelti og kastaðist hann út úr henni í veltunni. Hann lést vegna innvortis meiðsla. Að mati rannsóknarnefndarinnar hefði ökumaður sennilega lifað slysið af hefði hann notað bílbelti.

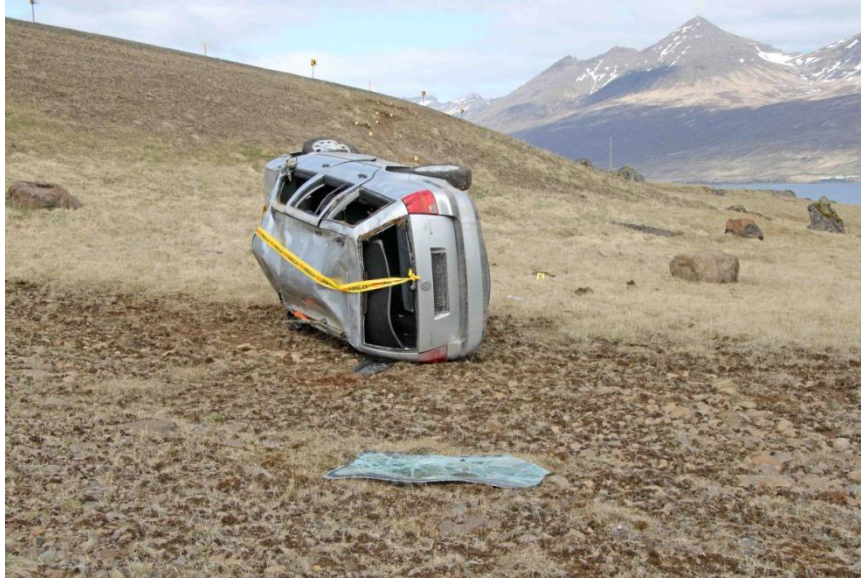
**Bifreiðin valt niður brattan fláa og hafnaði á hliðinni.**

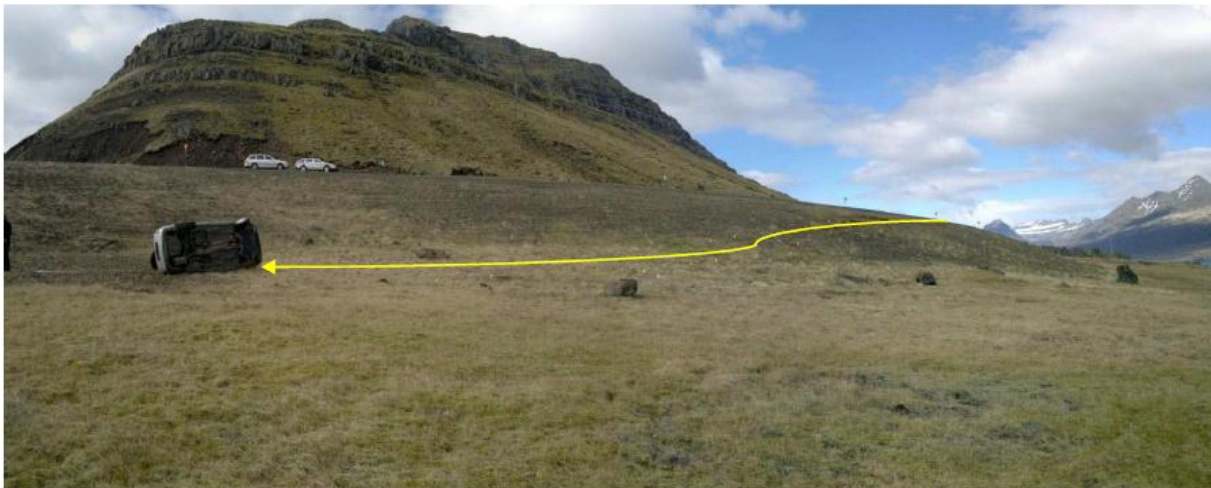
**Lokastaða bifreiðarinnar eftir útafakstur og veltur. Bifreiðin var á hjólunum efst í fláanum en valt síðan nokkra hringi niður hann. Mynd: Lögreglan Eskifirði.**

Þar sem slysið varð liggur vegurinn í sveig í hliðinni um Kambafjall og er bratt fram af veginum. Á miðjum veginum er óbrotin akreinalína en beygjuörvar og stikur við vegbrún. Ekkert vegrið er við vegbrúnina. Hámarkshraði er 90 km/klst. en leiðbeinandi hraði 70 km/klst. Að mati rannsóknarnefndar umferðarslysa hefur bifreiðinni verið ekið á um 100 km/klst. hraða.

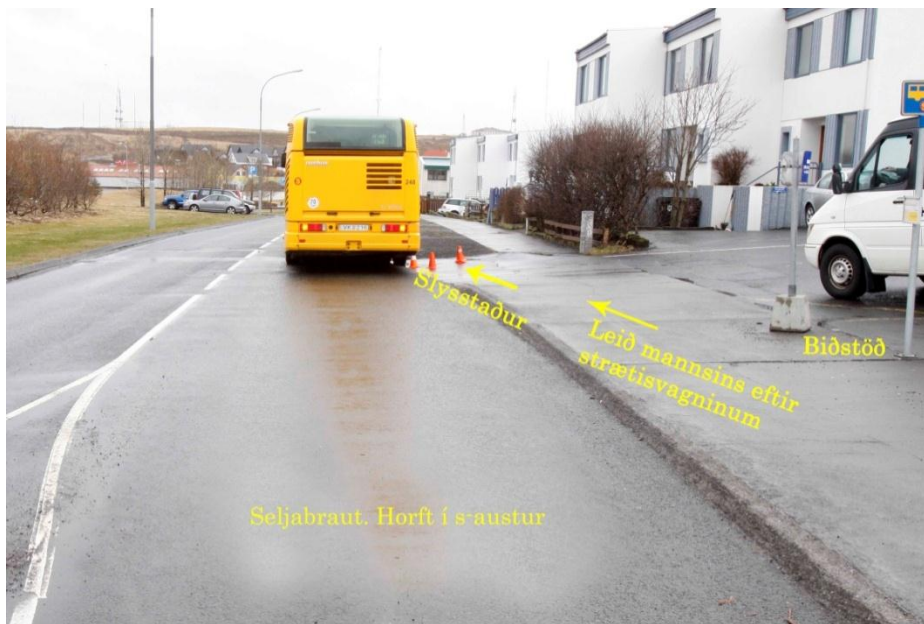
**Horft í akstursstefnu strætisvagnsins s-austur Seljabraut.**

Þegar slysið varð var strætisvagninum ekið hægt frá biðstöðinni að sögn vagnstjóra, sennilega á 5-10 km/klst. hraða. Nokkur vitni voru að slysinu og bar þeim saman um að hraði vagnsins hafi verið lítill. Líklegast er að maðurinn hafi misst jafnvægi við það að reyna vekja á sér athygli en vitni lýsir því að hann hafi dottið á hlaupum, utan í vagninn, en síðan fallið meðfram honum. Um 15 metrar eru frá biðstöðinni að þeim stað sem slysið varð.

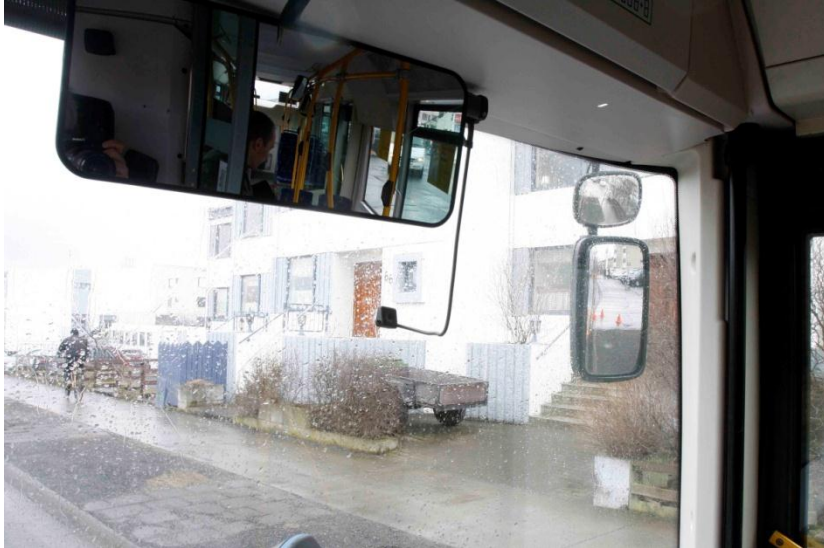
Strætisvagninn er af gerðinni Irisbus Agora. Ekkert kom fram við rannsókn málsins sem bendir til að orsök slyssins megi rekja til ástands hans. Speglar vagnsins voru rétt stilltir þannig að ökumaður sá meðfram hliðum hans. Í framburði ökumanns kom fram að hann hafði stöðvað við biðstöðina og hleypt farþegum út. Horfði hann þá í hægri hliðarspegil (sjá mynd 2). Þegar farþegar voru komnir út úr vagninum leit hann í vinstri hliðarspegil til að gæta að umferð á Seljabraut áður en hann lagði af stað frá biðstöðinni. Hann varð mannsins ekki var fyrir en farþegar í vagninum gerðu honum viðvart en það reyndist of seint, maðurinn hafði þá þegar fallið og orðið undir afturhjóli vagnsins.

Speglar strætisvagnsins, fyrir miðju og hægri hlið.

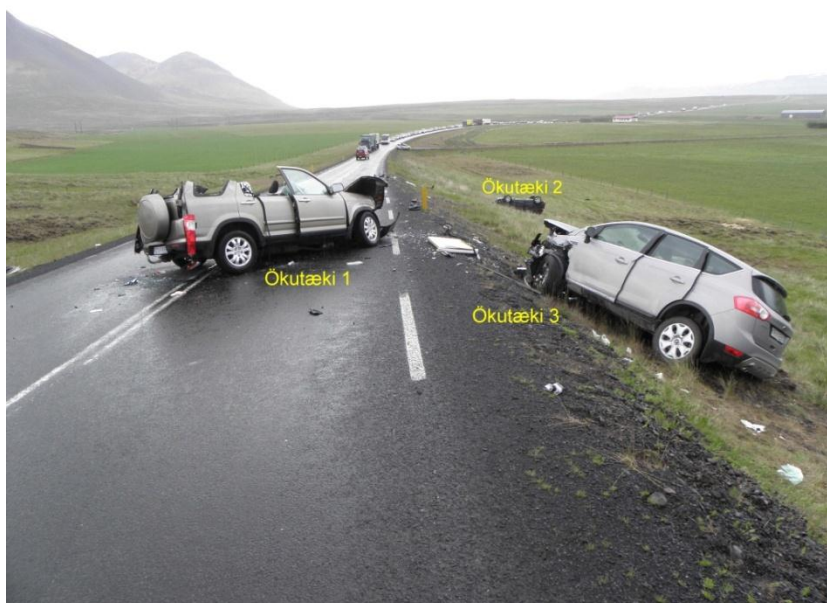
Slysavettvangur. Horft í akstursstefnu ökutækja á suðurleið.

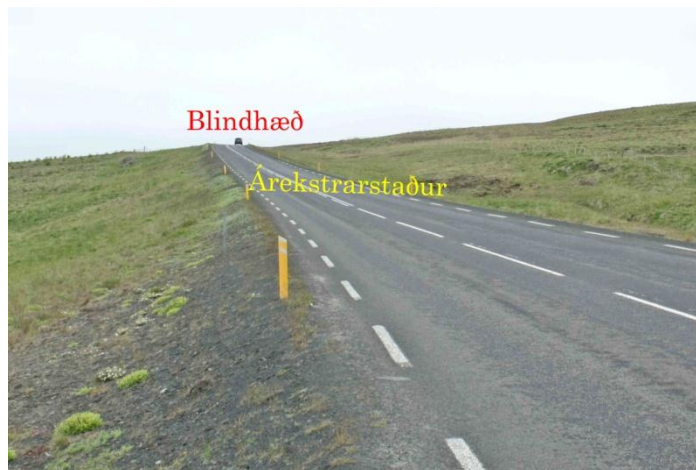
Þar sem slysið varð er þjóðvegur 1 með bundnu slitlagi og er hálfbrotin miðlína fyrir umferð í suðurátt. Heil lína er fyrir umferð í norðurátt þar sem blindhæð er nálæg. Breidd vegar er 6.80 metrar auk vegaxla. Á norðurleið liggur hann um mjúka vinstri beygju sem endar um 200 metrum frá slysstaðnum en þar sem áreksturinn varð er vegurinn beinn. Hæðarlega hans er þannig að vegsýn á umferð úr gagnstæðri átt er takmörkuð.

**Horft í akstursátt ökumanns Honda bifreiðarinnar á norðurleið.  
Blindhæð er skammt frá árekstursstað.**

Á slysstað er þjóðvegur 1 6,80 metra breiður en til viðbótar eru vegaxlir 0,5-0,7 metrar. Ökumenn verða að hafa fulla athygli við akstur því lítið má útaf bregða svo verði slys. Erlendar rannsóknir hafa sýnt að vel hefur gefist að setja svonefndar rifflur í vegaxlir og miðju, en þær gegna því hlutverki að vara ökumenn við með óvæntum hávaða/dekkjahvin ef þeir fara út fyrir sína akrein. Í skýrslu verkfræðistofunnar Hnit (Rifflur í vegi, 2007) kemur fram að rifflur í vegi séu ódýr kostur sem fækkað geti slysum sem má rekja til þess að ökumenn aki yfir á vegöxl eða öfugan veghluta. Forsenda þess að hægt sé að setja slíkar rifflur er að vegur og vegaxlir séu malbikaðar.

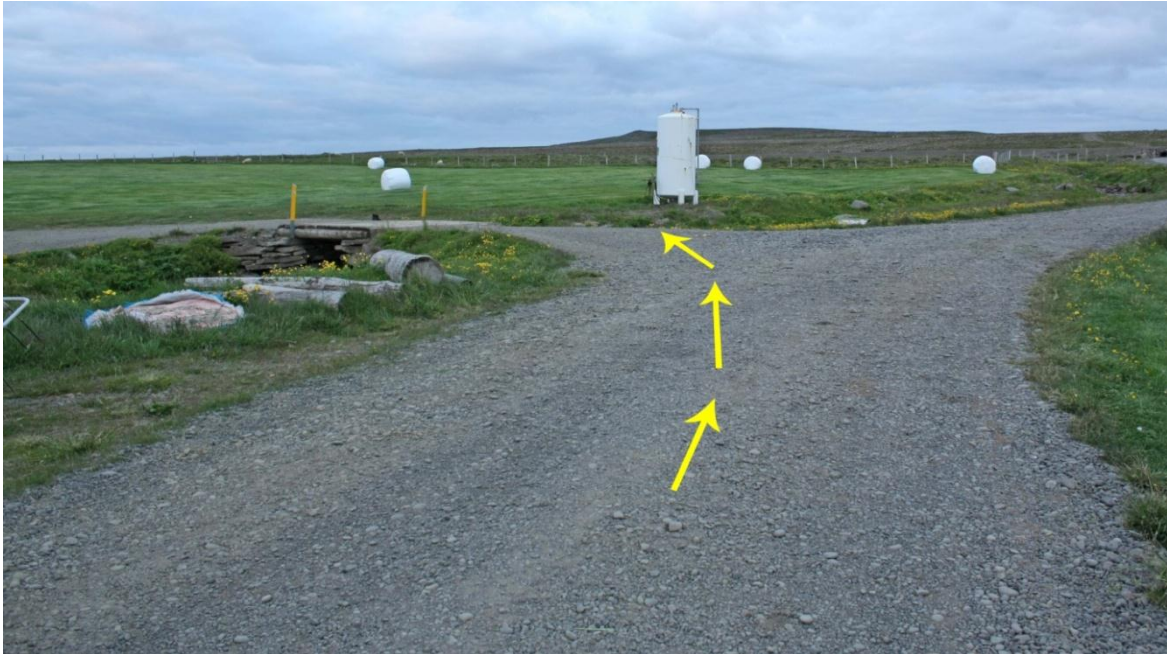
**Mynd: Akstursleið bifhjólsins. Malaryfirborðið var mjög laust á veginum.**

Um eins og hálf metra fall er niður af veginum ofan í lækinn við brúarsporðinn og voru stórir steinar á lækabakkanum. Ökumaðurinn hafnaði með höfuðið á einum þeirra. Hann var ekki með hlífðarhjálma á höfðinu og hlaut mjög alvarlega höfuðáverka. Ökumaðurinn var fluttur meðvitundarlaus með þyrlu á sjúkrahús en hann lést af völdum áverka sinna viku síðar.

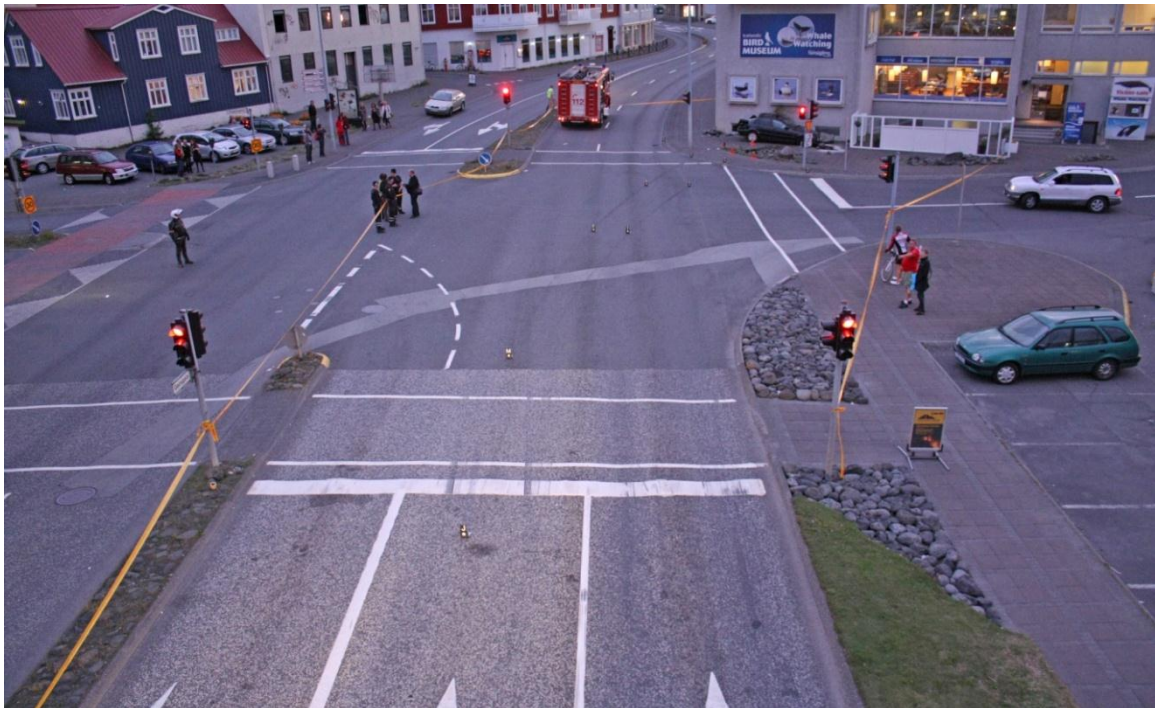
**Slysavettvangur. Horft í akstursátt ökumanns til vesturs. Bifreiðin hafnaði á grjóti og húsvegg Geirsgötu 9.**

Daglega fara u.þ.b 21.000 ökutæki um Geirsgötu auk mikillar umferðar gangandi og annarra óvarinna vegfarenda. Hámarkshraði á Geirsgötu er 50 km/klst. Ökumaður BMW bifreiðarinnar, sem piltarnir voru í, sagðist hafa ekið á 70 km/klst. hraða eftir Geirsgötu, eða a.m.k. undir 100 km/klst. hraða. Ökumaður BMW bifreiðarinnar, sem stúlkurnar voru í, sagðist ekki hafa ekið yfir hámarkshraða. Sérfræðingur sem reiknaði hraða BMW bifreiðarinnar sem piltarnir voru í taldi líklegasta hraða hennar hafa verið 119 km/klst.

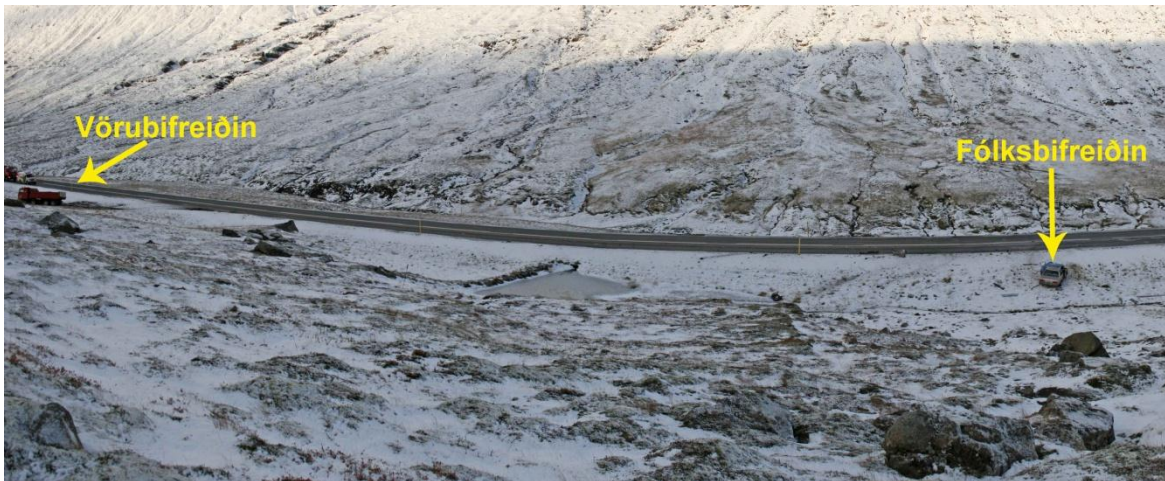
Yfirlitsmynd af vettvangi. Sjá má hvar bifreiðarnar stöðvuðust eftir áreksturinn utan vegar.

Fólksbifreiðin kastaðist út fyrir veg og lenti um 10 metra frá árekstrarstað. Mikil aflögun varð inn í fólksrymi hennar, sérstaklega ökumannsmegin og lést ökumaðurinn samstundis. Farþegi bifreiðarinnar hlaut áverka á hné og baki í slysinu. Bæði ökumaður og farþegi voru spenntir í öryggisbelti.

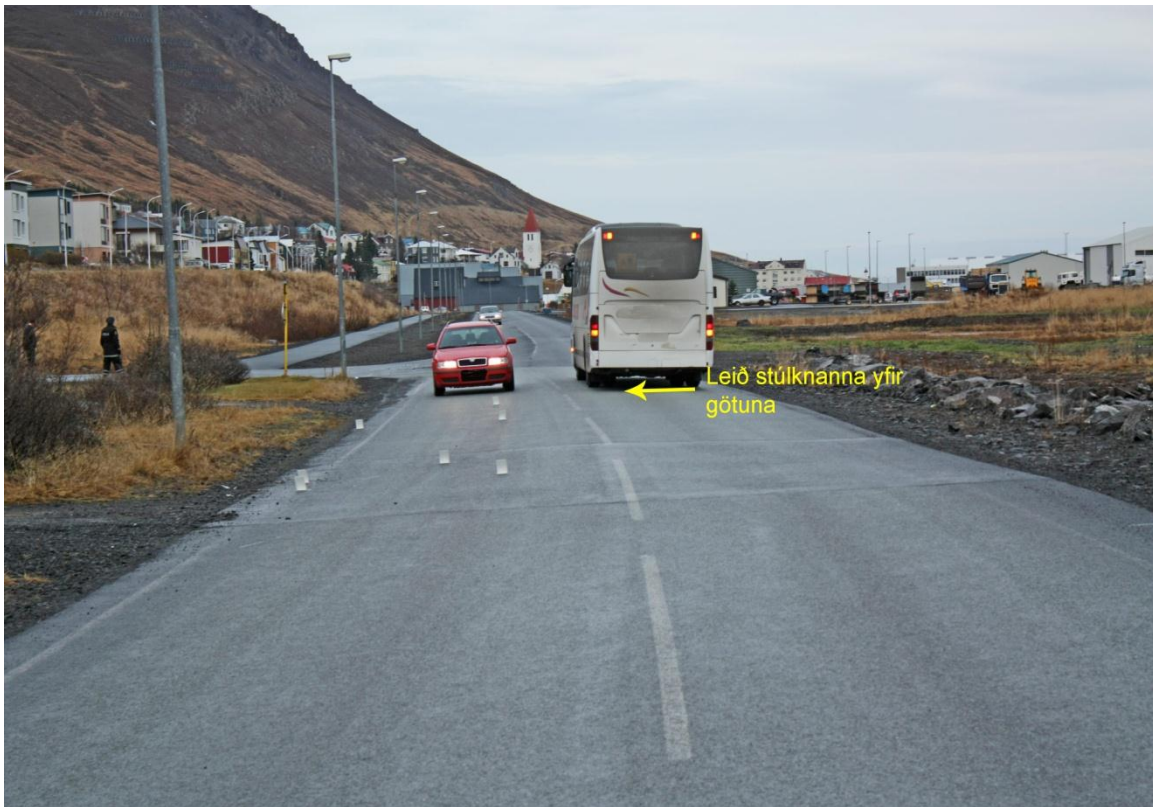
**Mynd af vettvangi. Horft móti akstursstefnu fólksbifreiðarinnar á Langeyrarvegi, til norðurs. Myndin er tekin daginn eftir slys og er fólksbifreiðin á myndinni önnur en sú sem var í slysinu.**

Ökumaður fólksbifreiðarinnar, sem ók á stúlkurnar, dró ekki úr hraða hennar er hann nálgast árekstrarstaðinn og kvaðst ekki hafa orðið stúlnanna var fyrir en við áreksturinn. Í framburði hans kom fram að hann sá hópbifreiðina nokkuð langt að, vissi hvaða bifreið þetta var og um farþegahópinn. Jafnframt hafði hann séð ungmennin sem komin voru yfir götuna á leið frá hópbifreiðinni á undan stúlkunum. Ók hann engu að síður nokkuð geyst framhjá hópbifreiðinni. Samkvæmt útreikningum rannsóknarnefndar umferðarslysa var bifreiðinni ekið á 65-71 km/klst. hraða en hámarkshraði á Langeyrarvegi þar sem slysið varð er 50 km/klst.
