MENNTASKÓLINN VIÐ SUND

Rakaskimun og sýnataka

VERKHEITI**Menntaskólinn við Sund Innivist****DAGS.**

Skoðun og sýnataka í eldri hluta Menntaskólans við Sund með tilliti til innivistar 28.10.2022 – 15.12.2022.

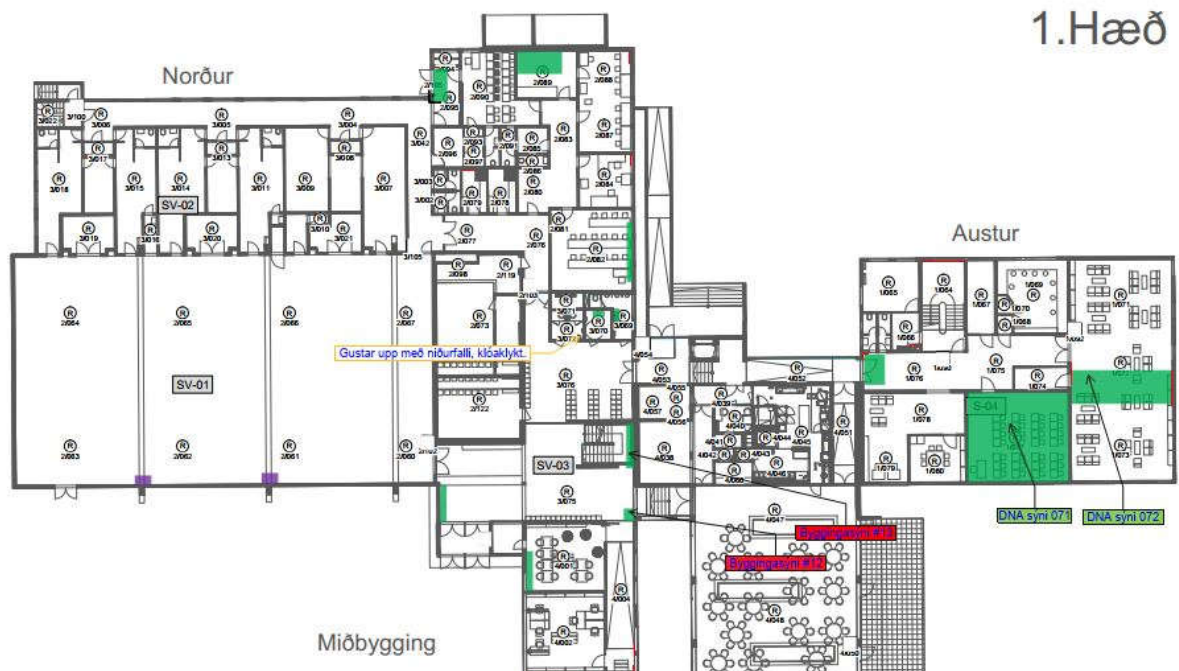
MYND 1 Rakaskimun á 1.hæð Menntaskólans við Sund og staðsetning sýna sem tekin voru. Græn merking er raki eða rakaummerki í gólfi, rauð er raki eða rakaummerki í vegg og fjólublár er raki eða rakaummerki í lofti.

Við skoðun á fyrstu hæð Þrísteins kom í ljós hækkaður raki og rakaummerki í nemendafélagsaðstöðu bæði á útvegg, gólfi og í vegg þar sem þakniðurfall kemur niður og liggur undir botnplötu. Þarna er að öllum líkindum raki að koma inn að utan með gluggum og/eða með jarðvegi sem liggur upp að húsvegg þar fyrir utan. Hækkaður raki mældist í gólfi nemendafélagsaðstöðu og í aðliggjandi stofu/geymslu. Þar liggur niðurfallsrör niður frá þaki og inn undir botnplötu og að sögn umsjónarmanns fasteignarinnar er það rör í sundur undir botnplötu. Tekin voru tvö DNA sýni (sjá yfirlitsmynd) og komu þau vel út. Mælt er með að kanna ástand drenlagna og takkadúk við niðurgrafinn útvegg og bæta ástand niðurfallslnagna frá þaki. Eftir að búið er að komast fyrir raka þarf að þurrka svæðið með rakaskilju og endurnýja gólfefni og allt rakaskemmt byggingarefni. Ef nota á fyrstu hæðina fyrir kennslu er mælt með frekari sýnatöku til að kanna ástand byggingahluta og rakamælingu í gegnum botnplötu.

Einnig var hækkaður raki í gólfi og steiptum vegg við útgang að miðbyggingu. Líklegast skýringin er leki með þakniðurfalli og/eða samskeytum húsa.

Hækkaður raki var einnig í steiptum vegg undir stóra glugga við stigapall og líklegasta skýringin er leki frá glugga en nauðsynlegt er að endurnýja glugga sem eru komnir á tíma.

Við skoðun á 1. hæð mældist hækkaður raki undir gólfflísunum við inngangshurð – leki með hurð. Hækkaður raki var einnig í gólfi og myglaður gólfdukur var í tæknirými. Eins mældist hækkaður raki í niðurgröfnum veggjum á tveimur stöðum og undir dúk við glugga. Líklegasta skýringin er vandamál varðandi drenlagnir og/eða glugga.

Rakablettir voru í lofti íþróttasals sem eru líklega vegna vandamála sem tengjast þakniðurföllum á hæðinni fyrir ofan og/eða gluggum.

Hækkaður raki var undir flísum við gegnumstreymisniðurföll á klósettum og á einu klósettinu var klóaklykt upp úr niðurfalli og gustaði upp úr því.

Hækkaður raki var undir glugga við gamla innganginn og líklega er gluggi þar að hleypa inn raka. Einnig var hækkaður raki undir dúk hjá stiga og við tröppur niður í matsal. Þar voru tekin tvö byggingasýni sem bæði voru mygluð.

Hækkaður raki var í kennslustofum á útvegg á vesturhlið og meðfram innvegg. Líklega er raki að komast inn vegna ófullnægjandi drenlagna og/eða með gluggum.

- Mynda þarf lagnir sem ná undir botnplötu og endurnýja ef þarf.
- Skoða þarf drenlagnir og frágang takkadúks við niðurgrafna húsveggi.
- Endurnýja þarf allt rakaskemmt byggingarefni eins og gólfduk.
- Mælt er með frekari sýnatöku á jarðhæð Þrísteins til að ákveða hve langt þarf að ganga í að endurnýja byggingarefni.

- Mynda þarf lagnir sem ná undir botnplötu og endurnýja ef þarf.
- Skoða þarf drenlagnir og frágang takkadúks við niðurgrafna húsveggi.
- Endurnýja þarf allt rakaskemmt byggingarefni eins og gólfduka og loftaklæðningu í íþróttahúsi.

- Skoða þarf samskeyti bygginga þar sem mælist raki og kanna hvort leki með þeim.
- Endurnýja þarf rakaskemmda gólfduka.
- Yfirfara þarf niðurföll á klósettum og endurnýja ef þarf.
- Skoða þarf drenlagnir og frágang takkadúks við niðurgrafna húsveggi.
- Mælt er með að þétta glugga að nýju ef ekki þarf að endurnýja þá.

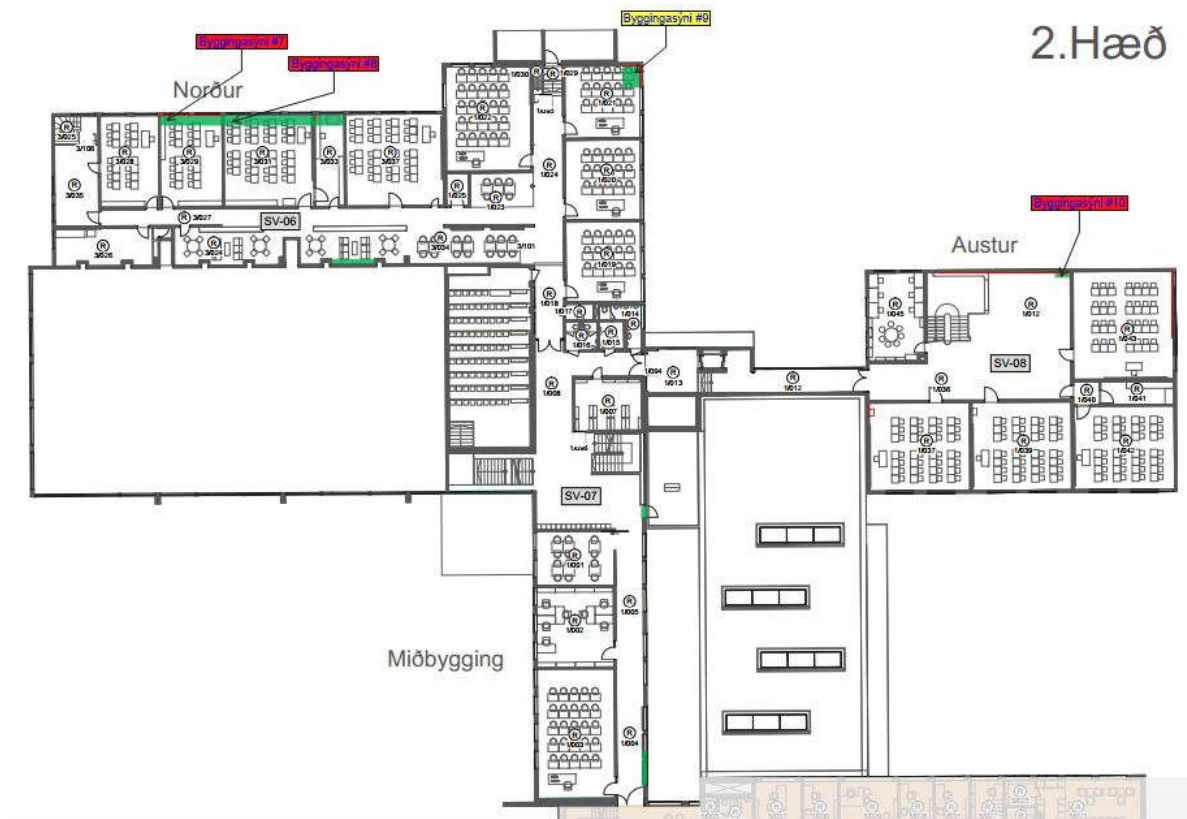
MYND 2 Rakaskimun á 2.hæð Menntaskólans við Sund og staðsetning sýna sem tekin voru. Græn merking er raki eða rakaummerki í gólfi, rauð er raki eða rakaummerki í vegg og fjólublár er raki eða rakaummerki í lofti.

Hækkaður raki og lekaummerki voru við stóra glugga í alrými, hækkaður raki mældist í gólfi undir dúk hægra megin við glugga. Tekið var byggingasýni (#10) þar og reyndist það vera myglað. Líklegasta skýringin er leki með glugga.

Hækkaður raki mældist undir dúk meðfram útvegg í JAR 25 og 26. Tekin voru tvö byggingasýni úr gólfduki sem reyndust vera mygluð (#7 og #8). Líklega er að leka með gluggum. Einnig var hækkaður raki í úthorni í vinnustofu íslenskukennara bæði í vegg og í gólfi. Þar var tekið byggingasýni úr gólfi (sýni #9) sem reyndist vera smitað, ekki fannst mygla í vexti en ummerki eru um mygluvöxt. Líklega er að leka inn með glugga eða ytra byrði hússins. Dúkur var laus í setustofu fyrir framan kennslustofur.

Hækkaður raki var við útgangshurð á gangi sem snýr að matsal og undir gluggum á milli suðurbyggingar og miðbyggingar. Ekki var að mælast hækkaður raki þar en rakabólgur voru sjáanlegar.

- Endurnýja þarf gólfduk þar sem hann er rakaskemmdur.

- Endurnýja þarf rakaskemmda gólfduka.

- Mælt er með að þétta glugga og hurð að nýju.

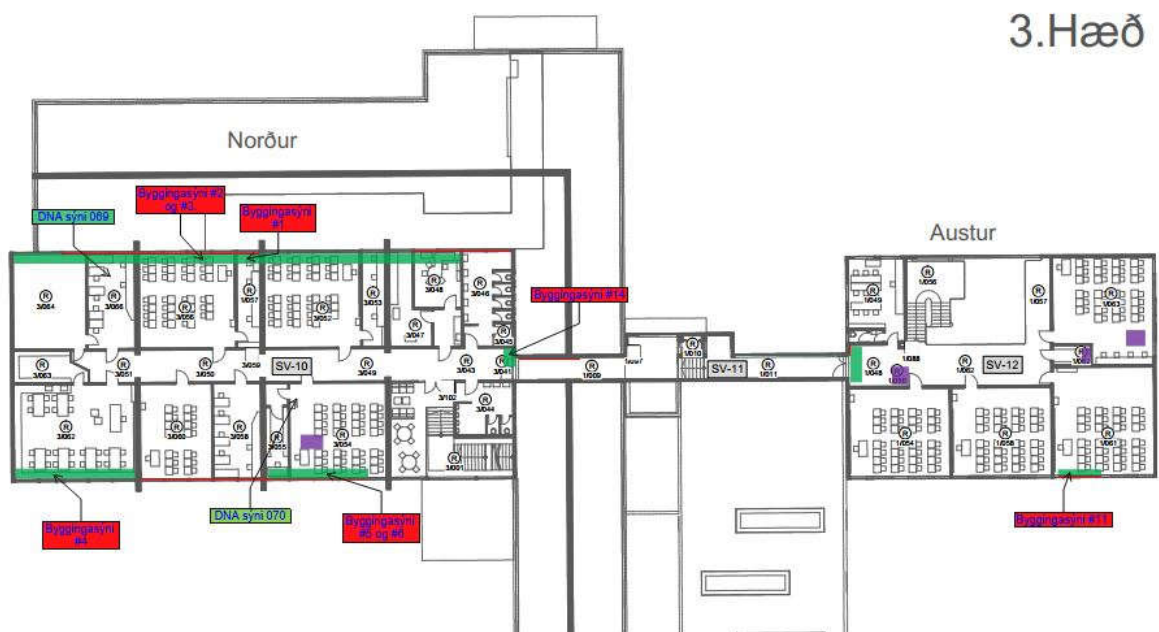
MYND 3 Rakaskimun á 3.hæð Menntaskólans við Sund og staðsetning sýna sem tekin voru. Græn merking er raki eða rakaummerki í gólfi, rauð er raki eða rakaummerki í vegg og fjólublár er raki eða rakaummerki í lofti.

Hækkaður raki og rakaummerki voru sjáanleg í lofti á gangi, geymslu og í stofu (sjá yfirlitsmynd). Leki er að koma frá þaki í gegnum sprungna milliloftaplötu og/eða niður með þakniðurföllum.

Hækkaður raki mældist undir dúk í stofu ÞRÍ33, sýni var tekið þar og reyndist það vera myglað (#11). Líklegasta skýringin er leki með gluggum. Einnig mældist hækkaður raki í gólfi og vegg við útgang frá Þrísteini inn í miðbyggingu. Líklega leki á samskeytum húsa og/eða frá þaki.

Töluverðar rakaskemmdir voru á efstu hæð Loftsteins, rakaummerki og hækkaður raki í veggjum, gólfum og sólbekkjum. Einnig var leki frá þaki sýnilegur. Tekin voru sex byggingasýni og tvö DNA sýni og reyndust öll byggingasýnin vera mygluð. DNA sýnin komu ágætlega út en þó fundust tegundir eins og *Penicillium*, *Trichoderma* og *Aspergillus* tegundir m.a. *A. fumigatus*, sem geta valdið heilsufarsvandamálum. Lekar eru að koma frá þaki, þakniðurföllum og gluggum.

Einnig var hækkaður raki í gólfi á samskeytum Þrístéins og miðbyggingar.

Hækkaður raki mældist í vegg undir glugga á gangi miðbyggingar. Líklega er að koma raki inn með glugga eða þaki Þrísteins.

- Skoða þarf samskeyti bygginga þar sem mælist raki og kanna hvort leki með þeim.
- Endurnýja þarf rakaskemmda gólfduka.
- Endurnýja þarf rakaskemmdar loftaplötur.

- Endurnýja þarf niðurfallsagnir frá þaki.

- Endurnýja þarf allt rakaskemmt byggingarefni eins og gólfduka, múrhúð á útveggjum og sólbekki.
- Mælt er með frekari sýnatöku á þriðju hæð loftteins til að ákveða hve langt þarf að ganga í að endurnýja byggingarefni.
- Skoða þarf samskeyti bygginga þar sem mælist raki og kanna hvort leki með þeim.

- Mælt er með að þétta gluggaröð betur og kanna frágang þaks Þrísteins við gang.

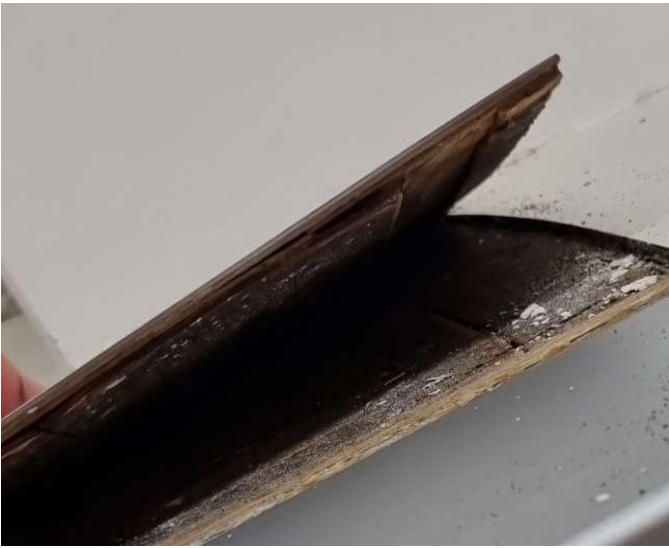
MYND 4 Rakaskemmdur og myglaður sólbekkur í Þrísteyni 3.hæð.

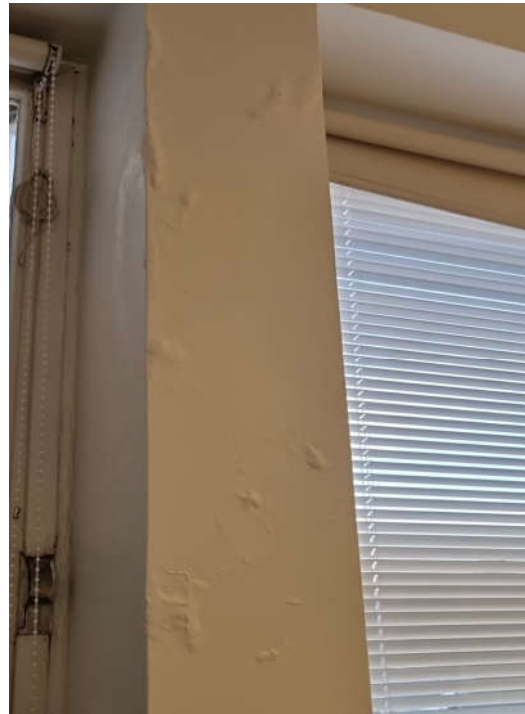
MYND 5 Súla í Þrísteyni 3. hæð þar sem þakniðurfall rennur í gegn.

Við skoðun kom í ljós að gluggar og þak er komið á tíma og nauðsynlegt er að endurnýja. Einnig þarf að færa þakniðurföll út fyrir útvegg og huga að breyttri hönnun á þaki. Vísa hér í skjalið „101727-KOA-002-Frumkostnaðarmat Menntaskólinn við Sund“ sem búið er að gera. Innandyra þarf að endurnýja allt rakaskemmt byggingarefni eins og sólbekki sem eru rakabólgnir og múrhúð á veggjum sem hefur verið undir miklu rakaálagi til margra ára og er farin að mygla. Gólfefni og flot/ílögn þarf einnig að endurnýja á sumum stöðum. Til að ákvarða hve langt þarf að ganga í niðurrifi og endurnýjun byggingahluta, eins og múrhúð á útveggjum og ílögnum í gólfi, er mælt með frekari sýnatöku.

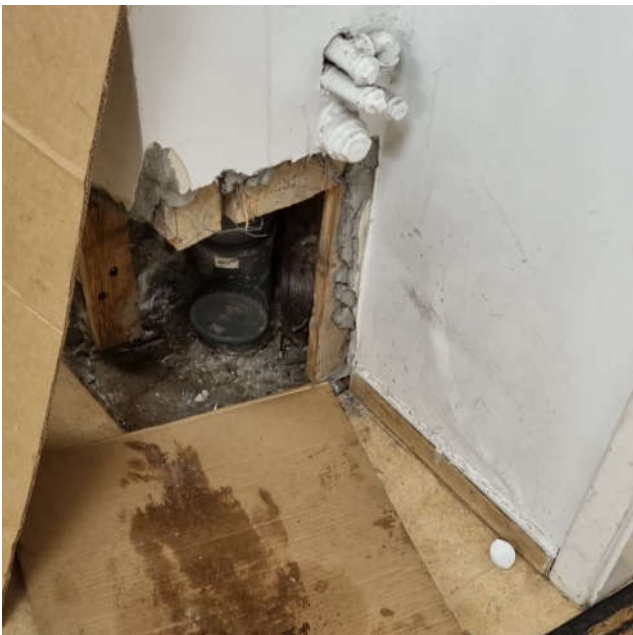
MYND 6 Þakniðurfall og rakaskemmdir þar sem þakniðurfall kemur niður í Þrísteyni 1.hæð, nemendaaðstöðu.

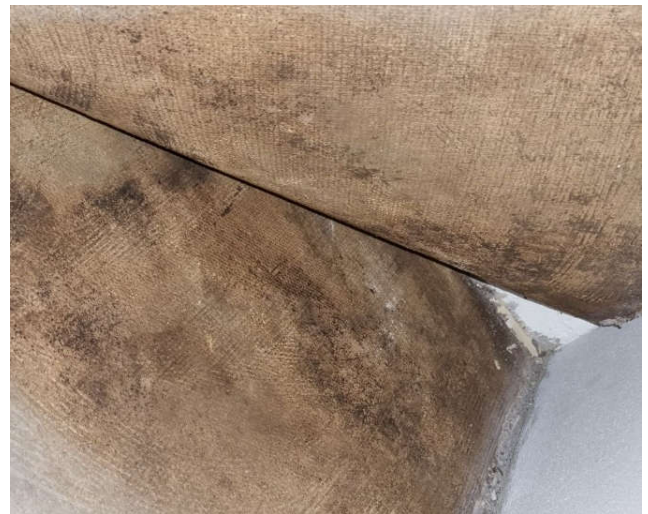
MYND 7 Myglaður og rakaskemmdur gólfdukur í tæknirými í Loftsteini á 1. hæð.

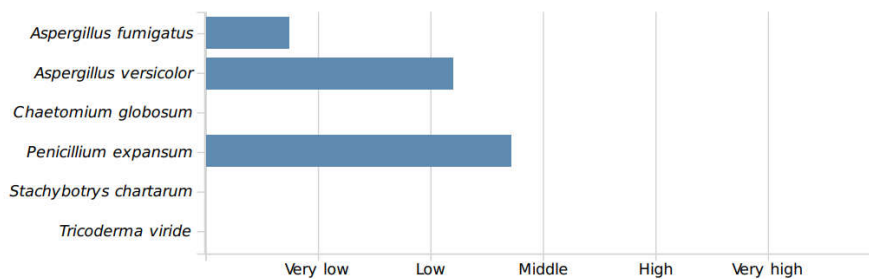
Biologically active mould

A number of mould species can produce toxins called mycotoxins, which are believed to affect the immune system and cause discomfort to users of the buildings in which they grow. These mould species are called specially biologically active (mould) species (SBAS).

Whether the moulds produce mycotoxins depends on the conditions they grow in, e.g. materials and humidity levels (often with long-term and strong moisture absorption).

MYND 8 Niðurstöður DNA sýnis tekið í stofunni „LOF Söguhornið“ í Þrísteini 3. hæð.

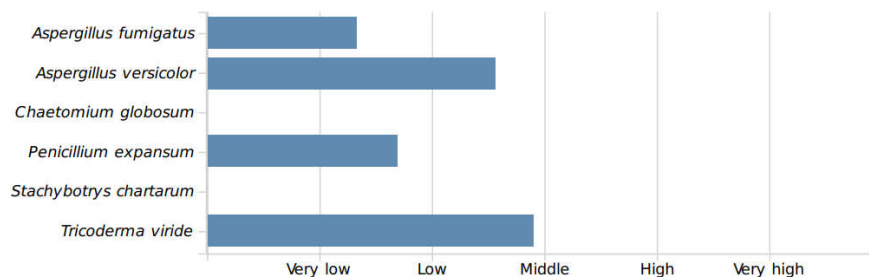
Biologically active mould

A number of mould species can produce toxins called mycotoxins, which are believed to affect the immune system and cause discomfort to users of the buildings in which they grow. These mould species are called specially biologically active (mould) species (SBAS).

Whether the moulds produce mycotoxins depends on the conditions they grow in, e.g. materials and humidity levels (often with long-term and strong moisture absorption).

MYND 9 Niðurstöður DNA sýnis tekið í stofu „LOF35“ í Þrísteyni 3. hæð.

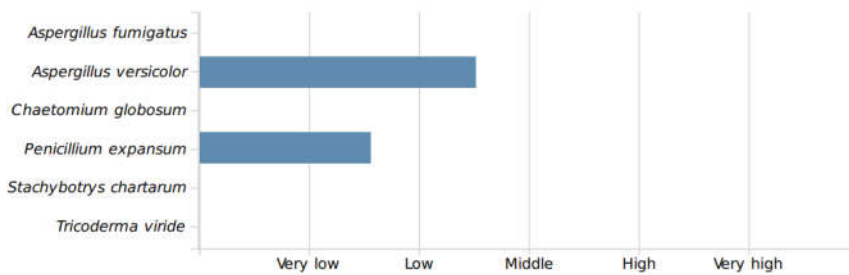
Biologically active mould

A number of mould species can produce toxins called mycotoxins, which are believed to affect the immune system and cause discomfort to users of the buildings in which they grow. These mould species are called specially biologically active (mould) species (SBAS).

Whether the moulds produce mycotoxins depends on the conditions they grow in, e.g. materials and humidity levels (often with long-term and strong moisture absorption).

MYND 10 Niðurstöður DNA sýnis tekið í stofu „ÞRÍ11“ í Þrísteyni 1. hæð.

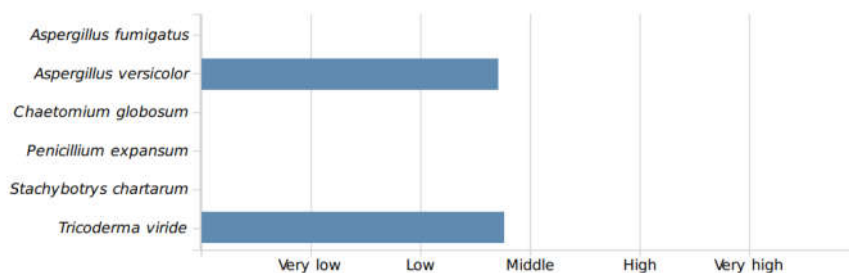
Biologically active mould

A number of mould species can produce toxins called mycotoxins, which are believed to affect the immune system and cause discomfort to users of the buildings in which they grow. These mould species are called specially biologically active (mould) species (SBAS).

Whether the moulds produce mycotoxins depends on the conditions they grow in, e.g. materials and humidity levels (often with long-term and strong moisture absorption).

MYND 11 Niðurstöður DNA sýnis tekið í nemendaaðstöðu í Þrísteyni 1. hæð.

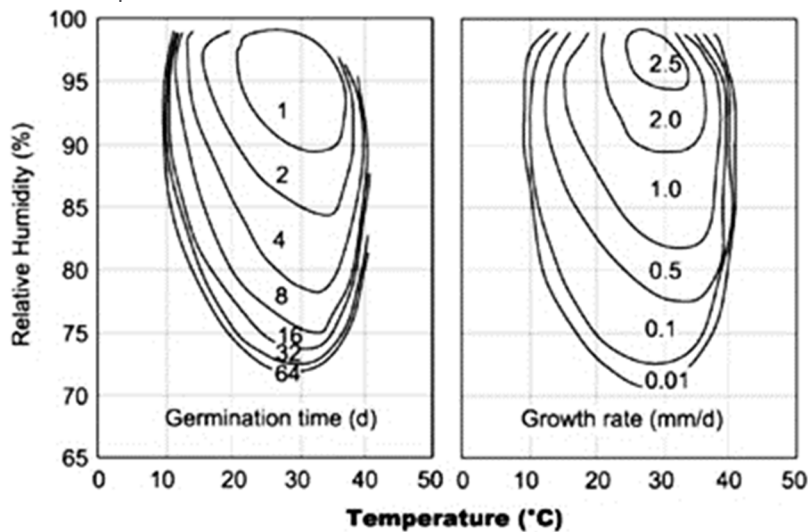
Á mynd 25 má sjá vaxtarhraða og hraða grómyndunar hjá ákveðinni tegund myglusveppa miðað við hlutfallsraka í byggingarefnum eða tiltækan raka hverju sinni. Eins og sjá má á myndinni eykst vaxtarhraðinn með auknum raka og grómyndun eða spírun frá grói í myglu tekur skemmri tíma við meiri raka. Hitastig spilar einnig stórt hlutverk í þessu ferli.

Mynd . Vaxta og grómyndunar línurit fyrir myglusveppi með tilliti til raka og hita (21°C)

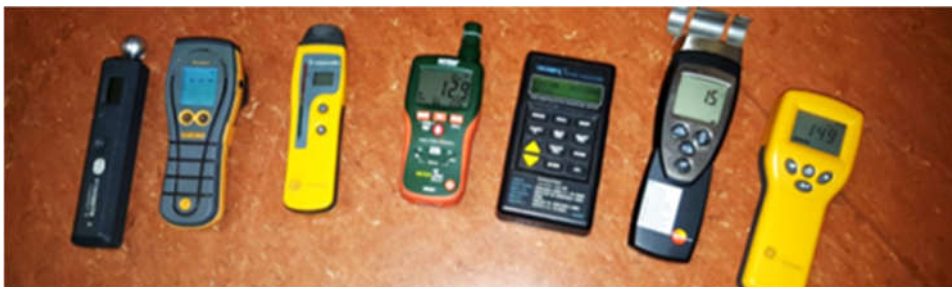
Mynd. : Dæmi um (non invasive) eða snertirakamæla

Þessir snertirakamælar hér að ofan þurfa ekki að gata byggingarefni til að meta raka í efnum.

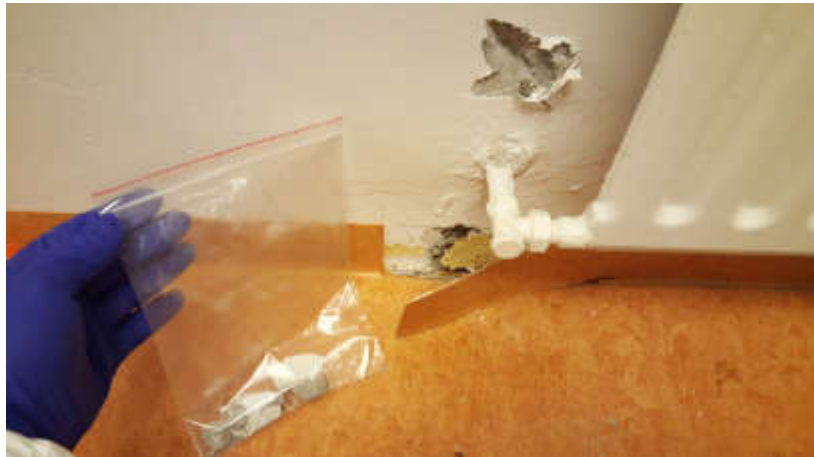
Mynd. Byggingarefnissýni

Sýni eru tekin beint af byggingarefnum

til þess að skoða hvort mygla sé í vexti eða til staðar í byggingarefni við skoðun í smásjá. Þessi sýni eru ekki sett í ræktun og því eru ekki ræktuð upp þau gró sem ef til vill eru til staðar á yfirborði byggingarefna. Með þessari aðferð er skoðuð sú mygla sem hefur vaxið upp á yfirborði og innan í byggingarefnum með undirliggjandi sveppþráðum.
