# Skýrsla Rannsóknarnefndar umferðarslysa 2011

*Nóvember 2012*

## ***Rannsóknarnefnd umferðarslysa***

***Skýrsla Rannsóknarnefndar umferðarslysa 2011.***

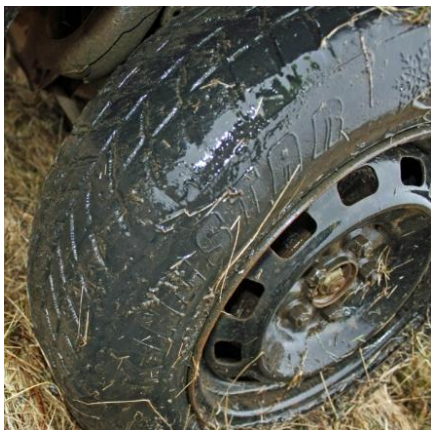
Þegar slysið átti sér stað var hitastig um 4°C og lítill vindur, súld eða rigning og vegyfirborðið var blautt. Bifreiðin var tekin til bíltæknirannsóknar eftir slysið. Var hún af gerðinni Subaru Impreza af árgerð 1997. Bifreiðin hafði verið endurskoðuð án athugasemda í október 2010, þá ekin tæpa 203 þúsund km. Kílómetrastaða hennar var um 217 þúsund er slysið varð. Öryggisbelti bifreiðarinnar reyndust vera í lagi en hún var ekki útbúin öryggispúðum. Allar rúður brotnuðu í veltunum og framrúðan losnaði úr í heilu lagi. Í ljós kom að rúðan var laus í límingum á einum þriðja hluta límborðans. Galli af þessum toga hefur ítrekað komið upp í rannsóknum nefndarinnar á umferðarslysum.

Hjólbarðar bifreiðarinnar voru af þremur ólíkum gerðum, þrjár vetrarhjólbarðar og einn með sumarmynstri. Allir voru þeir töluvert slitnir og var einn þeirra 11 ára gamall. Mæld mynstursdýpt þeirra var á bilinu 1,7 til 3,6 mm. Í 16. grein reglugerðar um gerð og búnað

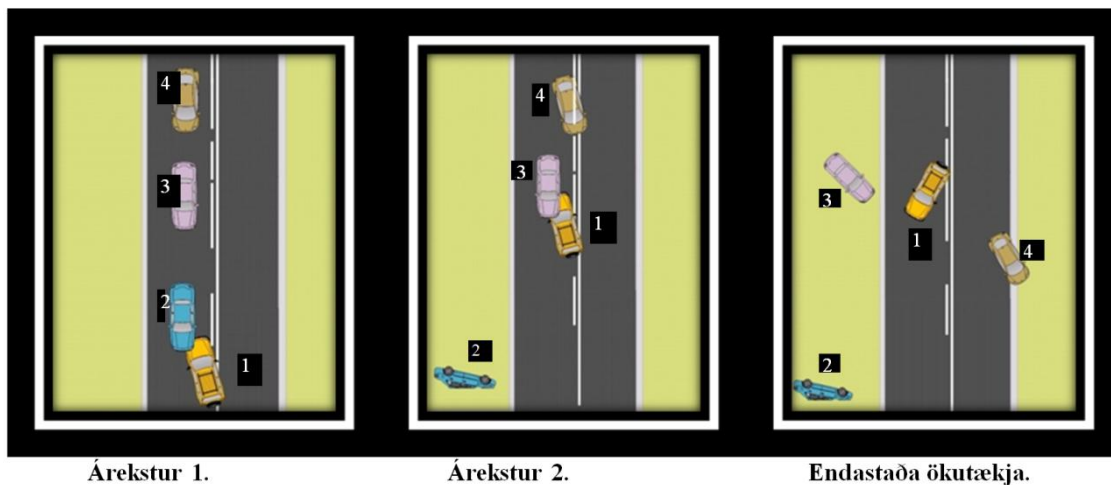
Mynd 1. Afstöðumyndir af árekstrunum og endastaða ökutækja.

Slysið varð á Norðurlandsvegi við bæinn Gröf. Ökumaður Honda fólksbifreiðar ók þjóðveg 1 skömmu eftir hádegi á norðurleið. Í bifreið hans voru tveir farþegar, einn í framsæti og einn í aftursæti. Aðdragandi slyssins var sá að ökumaðurinn ók yfir á rangan vegarhelming í framhaldi af vinstri beygju á veginum. Á sama tíma var þremur bifreiðum ekið úr gagnstæðri átt á suðurleið, tveimur Ford Kuga bifreiðum sem voru í samfloti og Volkswagen Golf bifreið. Hafnaði Honda fólksbifreiðin (merkt 1 á skýringarmynd) á framhorni fremri Ford (merkt 2 á á skýringarmynd) bifreiðarinnar með þeim afleiðingum að hún snérist á veginum, lenti utan vegar og valt.

Eftir árekstur við þá bifreið hafnaði Honda bifreiðin á framhorni hinnar Ford bifreiðarinnar (merk 3 á á skýringarmynd) og snérist hún á veginum. Ökumaður Volkswagen bifreiðarinnar (merkt 4 á á skýringarmynd) náði að sveigja frá Honda bifreiðinni og hafnaði við það utan vegar.
